OBRAREN DATUAK/DATOS DE LA OBRA

Egilea/Autor: Gonzalo Chillida

Izenburua/Título: *La fábrica de pasajes*, 1960

Inventario Zº/N.º de inventario: 19/109

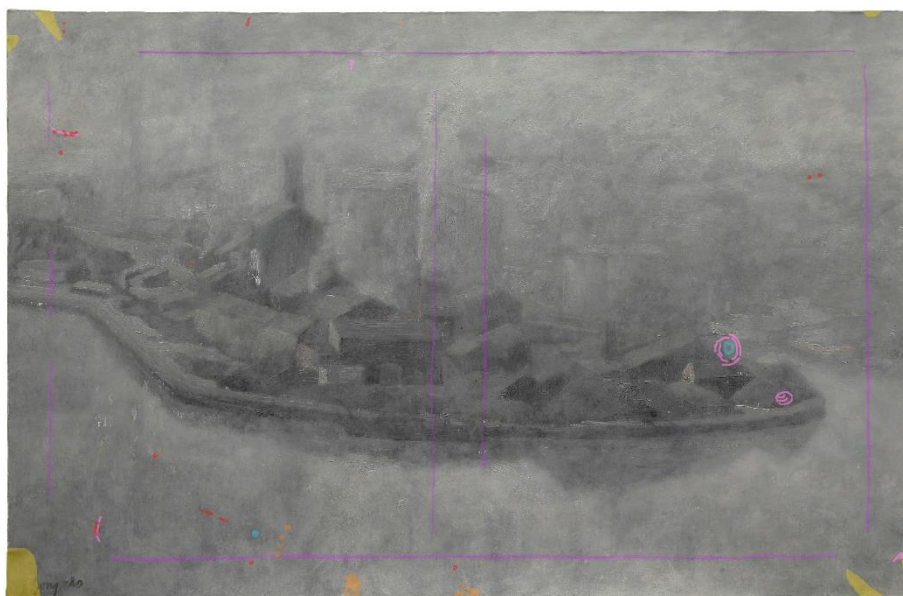
La pieza se encuentra montada sobre su **bastidor** original con tachuelas metálicas que presentan restos de pintura. Este bastidor, que es de tipo español y cuenta con un travesaño central de refuerzo, presenta las aristas interiores de los cuatro travesaños perimetrales biseladas, así como cinco pequeñas cuñas. Asimismo, se debe señalar que en la zona central del travesaño superior se observa una inscripción en tinta negra, que hace referencia al autor, "G. CHILLIDA". Finalmente, cabe decir que, aunque la tela se encuentre correctamente tensada, los travesaños presentan irregularidades en las zonas de encaje, lo que ha provocado deformaciones en el lienzo, especialmente en el ángulo inferior izquierdo.

En lo que respecta al estado de conservación del **soporte**, se observa como todo el reverso presenta una capa de suciedad, contaminación ambiental y partículas de polvo en su mayoría, que cubren la superficie. Además de las deformaciones mencionadas en los ángulos, al observar la obra con una fuente de iluminación rasante, se hacen evidentes también las marcas de bastidor, así como diversos golpes presentes en la tela, señalados en el mapa de daños.

En lo que respecta al estado de conservación, la policromía presenta toda una serie de grietas lineales en la zona referente a las aristas interiores de los travesaños, como ya se ha apuntado previamente. Además de esto, se encuentran otras grietas y craquelados en diferentes puntos de la superficie, destacando especialmente los de forma concéntrica, que son consecuencia de los golpes sobre el soporte, ya mencionados. Asimismo, se observan también pequeñas pérdidas de los estratos pictóricos, tanto en estas zonas agrietadas como en otros puntos de la capa pictórica, como se indica en el mapa. Por otro lado, se debe señalar que toda la superficie presenta una capa de suciedad ambiental, partículas de polvo y nicotina en su mayoría, que oscurecen y alteran los colores propios de la pintura. Bajo una fuente de luz ultravioleta, se aprecian diversas manchas en la zona inferior de la pintura, que se identifican como antiguos repintes seguramente realizados a óleo. Con luz visible y después de la limpieza superficial, se observa como estas manchas presentan una tonalidad amarillenta. Además, se encuentran pequeños depósitos superficiales de origen desconocido en otros puntos de la superficie y algunas manchas de proyección.

- Deformaciones
- Marcas de bastidor
- Golpe
- Craquelado o grietas
- Pérdidas
- Manchas

1. Limpieza mecánica por aspiración de la suciedad superficial del reverso.
2. Desmontaje de los listones del marco y limpieza de estos con Sontara® humedecido en agua destilada.

3. Fijado de los levantamientos y pequeñas pérdidas del estrato pictórico con funori.
4. Limpieza de la suciedad superficial del estrato pictórico con una solución acuosa tamponada a un pH 6 y con una conductividad aproximada de 1600 μ S (solución C de Wolbers). Aclarado con agua ajustada (pH 6 y conductividad de 1000 μ S).

7. Reajuste del bastidor en la carpintería del museo (Josetxu Gandiaga). Se biselan las aristas interiores y se alinean los travesaños.
8. Corrección de las deformaciones y grietas de la superficie con funori y la aplicación localizada de humedad, presión y temperatura con espátula térmica.

9. Montaje de la obra en su bastidor con las tachuelas originales, ajustando también las cuñas.
10. Reintegración matérica de las pequeñas pérdidas con estuco tradicional; posterior desestucado con bisturí.

11. Reintegración cromática de las lagunas y veladura de las manchas de proyección con colores al barniz Gamblin®.
12. Recolocación de los listones de madera.
